ELABORATO PERITALE

1-IDENTIFICAZIONE DEI BENI IMMOBILI

localizzazione : Comune di Porto Viro frazione Donada via Pioppa 3 - 5

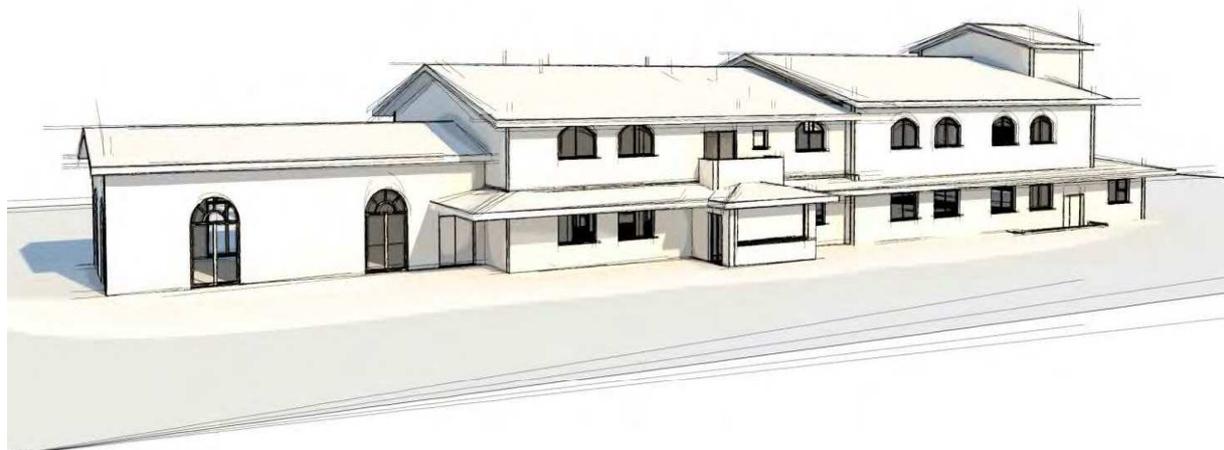
Il complesso edificato è al rustico in parte grigio e in parte rosso. Ha i solai di piano in latero cemento, struttura di elevazione con pilastri in c.a e tamponamento alle pareti, con materiale isolante, manca la finitura interna. Completa la struttura la zona teatro che è in ferro, con pilastri sempre in ferro. Esternamente l'edificio si presenta intonacato e tinggiato con davanzali alle finestre. Il tetto risulta realizzato, all'esterno, con copertura in pannelli coibentati in lamiera pre-verniciata, canali di gronda. mancano i pluviali. All'interno la struttura è a vista, con imponenti capriate in legno, travetti e listelli sempre di legno opportunamente trattati. Sono presenti condotti degli impianti di riscaldamento e raffrescamento in acciaio. Nella parte retrostante, sempre all'esterno vi sono inoltre locali per impianto termico, idrico e condizionamento. Le aperture sia esterne che interne sono prive di serramenti, mancano tutti i pavimenti, le scale di accesso al piano primo a rampe rettilinee vi è solo la scala di cantiere.

L'impianto elettrico è stato predisposto con le canalizzazioni, scatole di derivazione, prese, pulsanti, mancano tutti i frutti e in alcuni locali parzialmente i fili.

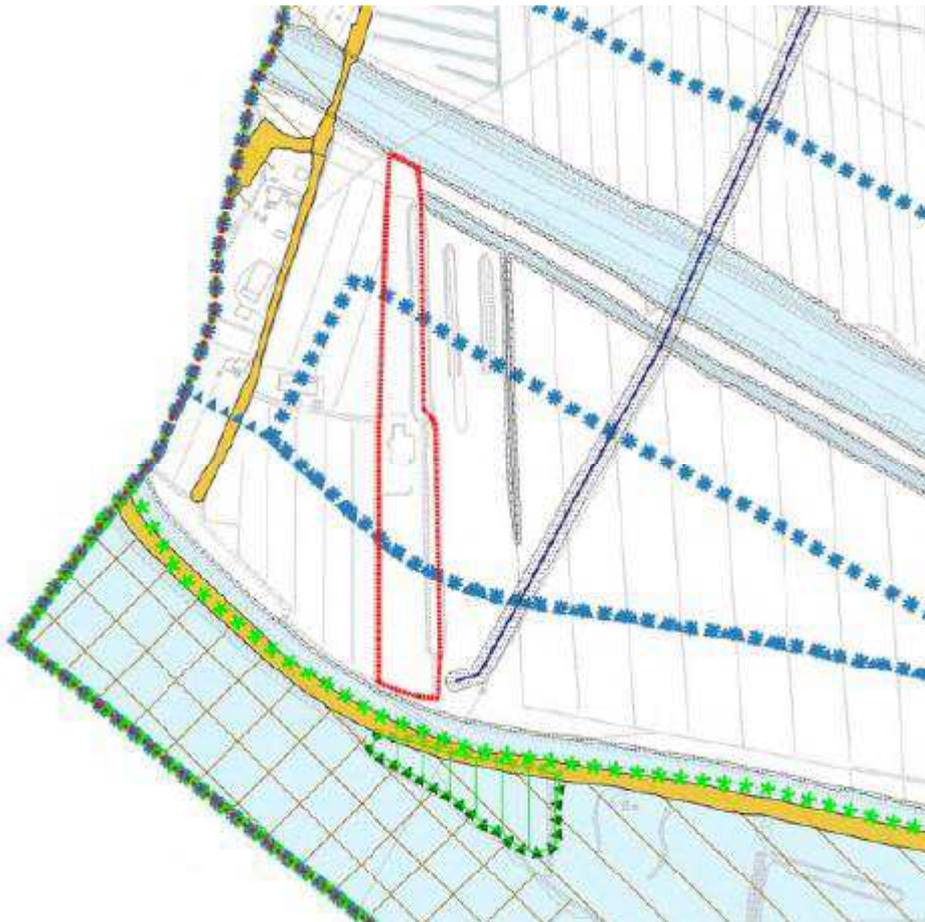
Stralcio vincolo fluviale

Carta dei vincoli _ il lotto è interessato marginalmente nel vincolo Fluviale che però non va ad interferire con il fabbricato costruito
